NOMBRE CE: ESCUELA DE EDUCACIÓN  
PARVULARIA SANTA LUCIA  
CODIGO:11398  
DEPARTAMENTO: SAN SALVADOR.  
MUNICIPIO: ILOPANGO

**Intervención de mejora de Infraestructura Educativa**

PROYECTO “CRECER Y APRENDER JUNTOS:  
DESARROLLO INTEGRAL DE LA PRIMERA INFANCIA  
EN EL SALVADOR”  
**BIRF-9067-SV**

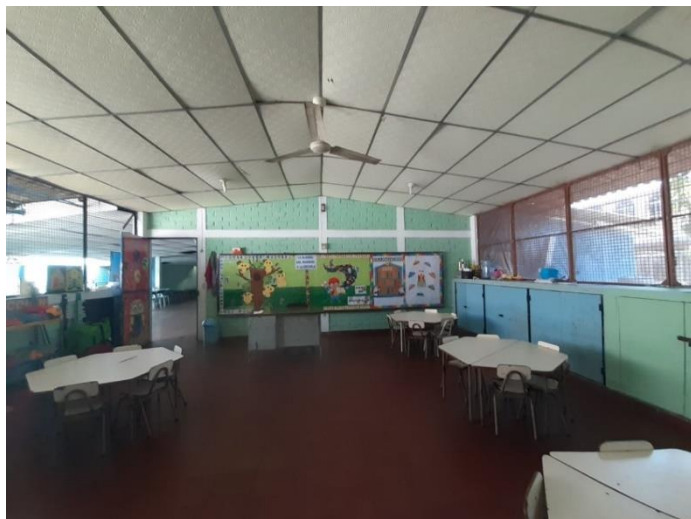
Distribución de  
aulas de  
parvularia

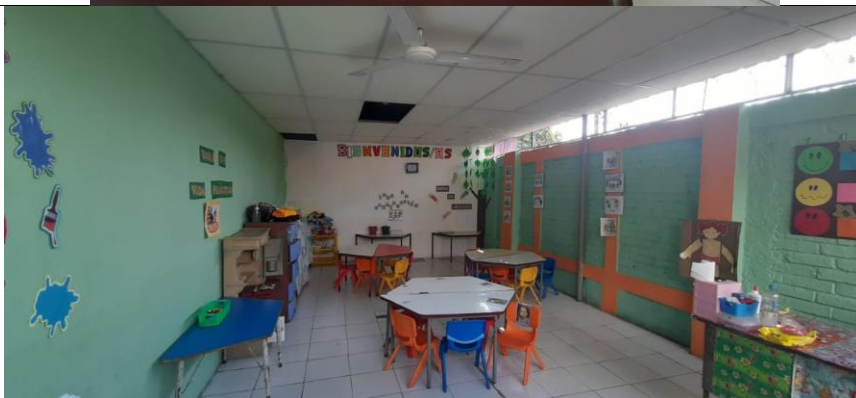
Distribución de  
aula  
provisional,  
con  
desperfectos  
estructurales y  
en  
instalaciones  
eléctricas.

En general el estado actual de cada una de las aulas que conforman todas las instalaciones es bueno y solo hay 2 Módulos de Aulas que representan distintos riesgos, por ser de tipo provisional, lo que se pretenderá hacer es una rehabilitación de las aulas existente y darles el tratamiento adecuado y con las aulas provisionales antes mencionadas se buscará un espacio nuevo donde realizar la construcción.
