DATOS GENERALES DE CENTRO EDUCATIVO:		PROYECTO:	CONTENIDO:
NOMBRE: CENTRO ESCOLAR COLONIA SAN RAMÓN DEPARTAMENTO: SAN SALVADOR MUNICIPIO: MEJICANOS DIRECCIÓN: AV. BOQUÍN, CALLE BARCELONA,# 12, COL. BOQUÍN CÓDIGO: 11428	**PROYECTO : MEJORAMIENTO DE INFRAESTRUCTURA DEL CENTRO ESCOLAR COLONIA SAN RAMÓN., J/MEJICANOS, D/SAN SALVADOR, CÓDIGO 11428.** **FINANCIAMIENTO: GOES**	MEJORAMIENTO DE INFRAESTRUCTURA DEL CENTRO ESCOLAR COLONIA SAN RAMÓN, J/MEJICANOS, D/SAN SALVADOR, CÓDIGO 11428. **FECHA: AGOSTO 2021**	**IDENTIFICACIÓN DE FALLAS EN TAPIAL DE PARVULARIA** **N° DE HOJA: RP-11**

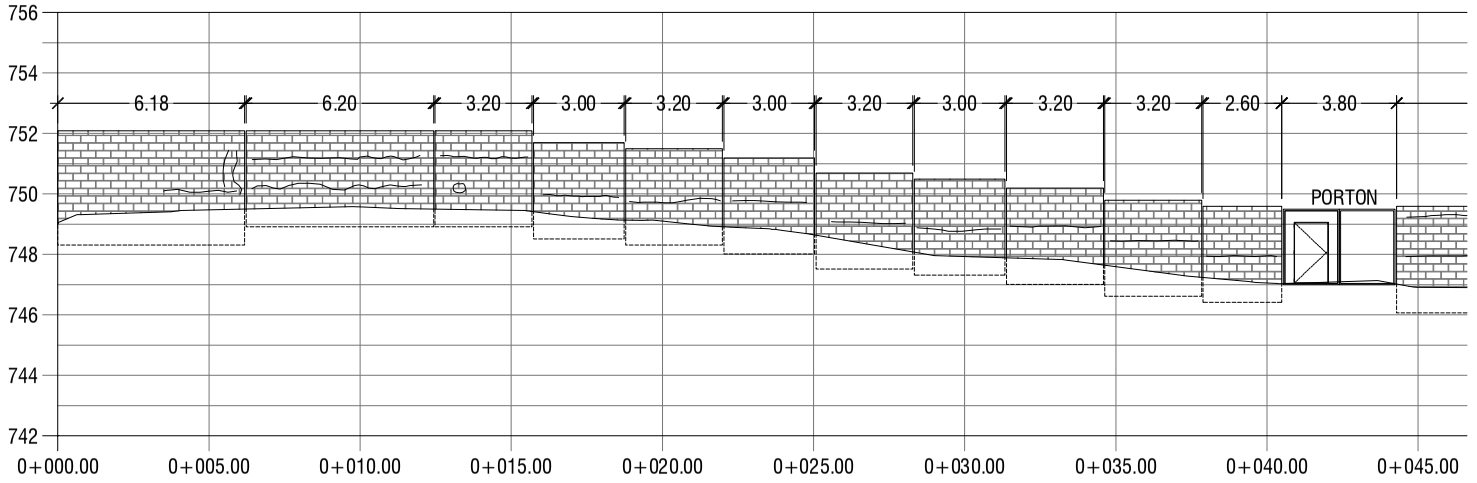
PERFIL DE TAPIAL DE PARVULARIA DESDE EST. 0+00.00 HASTA 0+45.00

1. EXISTEN GRIETAS VERTICALES Y HORIZONTALES EN UN PORCENTAJE DE LOS CONTRAFUERTES DE LOS MÓDULOS DE TAPIAL
2. EL CONTRATISTA DEBERÁ GENERAR SU PROPIA MODULACIÓN DE BLOQUES PARA OBTENER LAS LONGITUDES DE LOS MÓDULOS DE TAPIAL PROPUESTO
