EDIFICIO SSHH2 - SERVICIOS SANITARIOS DISTRIBUCION DE LUMINARIAS Y TOMACORRIENTES ESC. 1:50

DATOS GENERALES DE CENTRO EDUCATIVO:			
NOMBRE: CENTRO ESCOLAR COLONIA SAN RAMÓN			
DEPARTAMENTO: SAN SALVADOR			
MUNICIPIO: MEJICANOS			
DIRECCIÓN: AV. BOQUIN, CALLE BARCELONA # 12, COL. BOQUIN			
CÓDIGO: 11428			
PROYECTO : MEJORAMIENTO DE INFRAESTRUCTURA DEL CENTRO ESCOLAR COLONIA SAN RAMÓN, JIEMEJICANOS, DISAN SALVADOR, CODIGO 11428.			
FINANCIAMIENTO: GOES

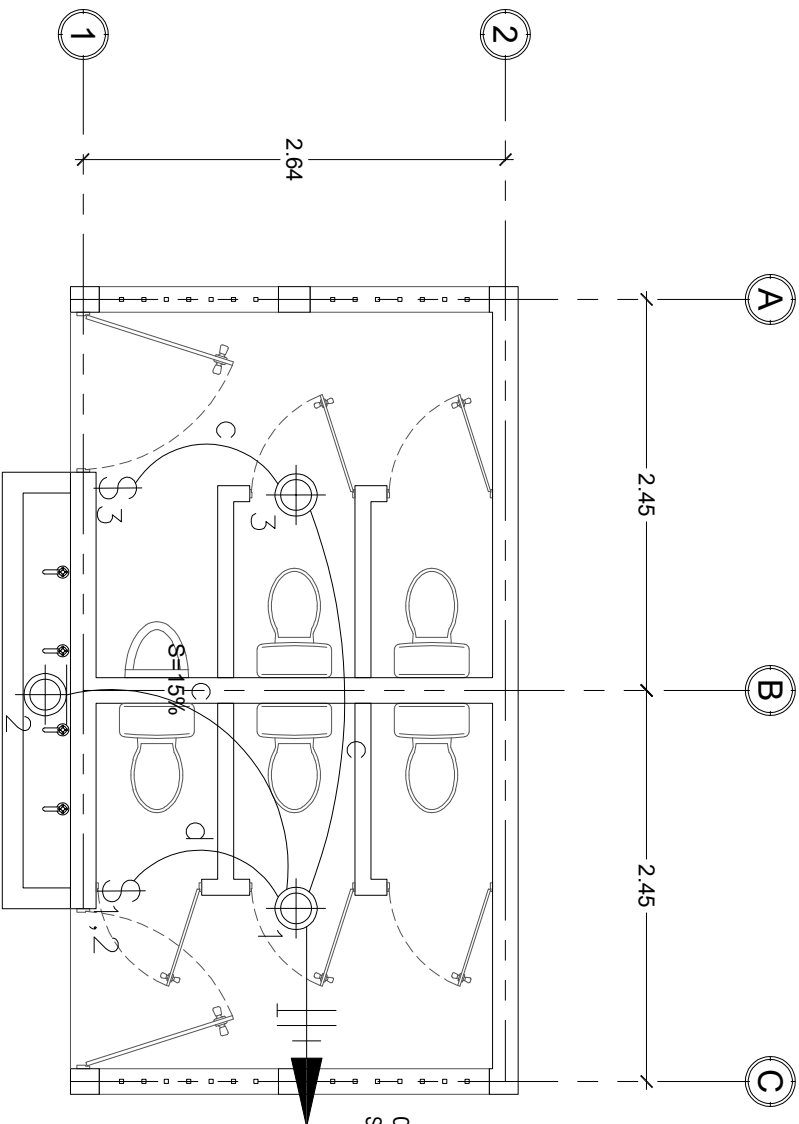
CIRCUITO CON ALIMENTADOR EXISTENTE.
SE DESCONOCE TABLERO QUE LO ALIMENTA.

1. Ver simbología eléctrica en hoja RB-20
2. Para la instalación de las salidas de interruptores y tomas, se reutilizarán las canalizaciones existentes empotradas en pared, losa o piso, para ello se deberá deslaminar el conductor y se reemplazará por conductor nuevo según planos. Si no es posible extraer el conductor existente, se deberá considerar la instalación de tubería EMT superficial, empleando todos los accesorios. Las salidas para luminarias serán nuevas.
3. Se reutilizará la acometida eléctrica existente alimentada desde protección 30 A/2P en área de Administración. Se harán pruebas de continuidad y aislamiento. Si el alimentador no pasa la prueba, se deberá instalar nuevo, con los calibres y diámetros indicados en el Diagrama Unificar.
4. Se instalará 1 Barra de polarización nueva para polarizar tablero y circuitos.
