MEJORAMIENTO DE INFRAESTRUCTURA DEL CENTRO ESCOLAR COLONIA SAN RAMÓN, JIMEJICANOS, D/SAN SALVADOR, CODIGO 11428.

ESQUEMA DE INTERVENCIONES EN EDIFICIO SSHH2 - SERVICIOS SANITARIOS

Nº DE HOJA: RB-11

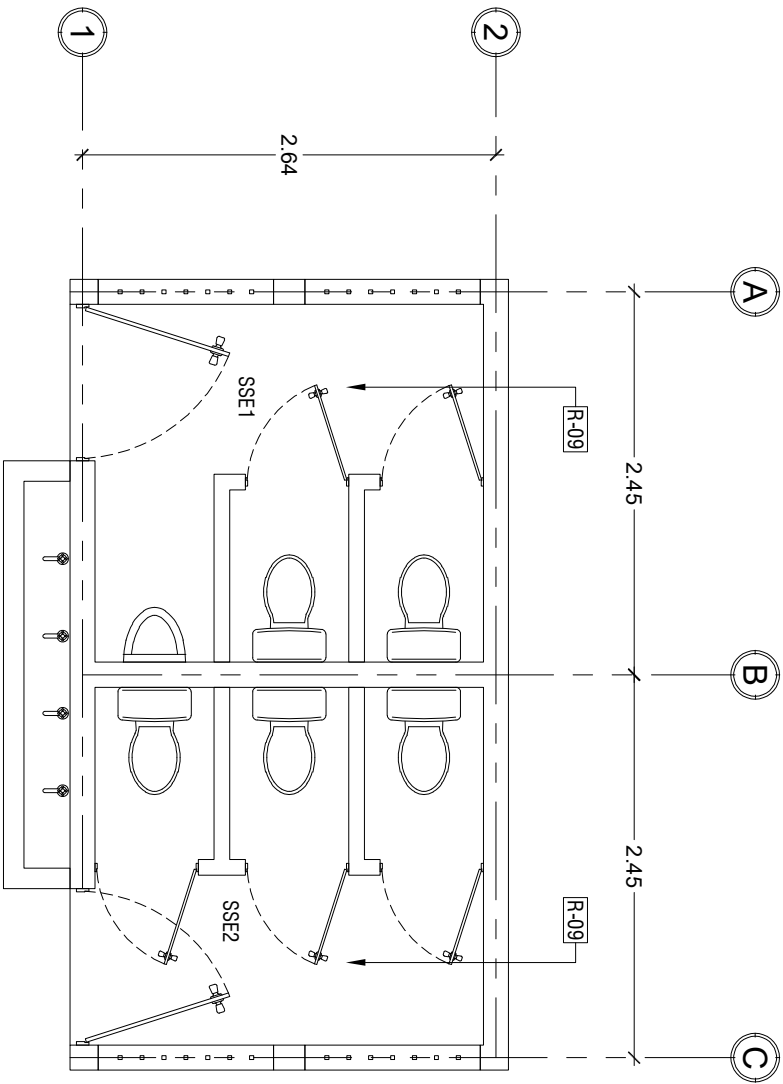
IDENTIFICACION DE INTERVENCIONES

EDIFICIO SSHH2 - SERVICIOS SANITARIOS

REPARACIONES R-09

- CAMBIO DE CUBIERTA DE TECHOS EN SU TOTALIDAD.
- SUSTITUCIÓN DE LOSA SANITARIA EXISTENTE
- SUSTITUCIÓN DE GRIFOS EXISTENTES
- APLICACIÓN DE 2 MANOS DE PINTURA EN PAREDES Y PINTURA EN ESTRUCTURA METALICA
- INCLUYE SELLO DE HUECOS EN PAREDES EXISTENTES.
- REHABILITACIÓN DE LADRILLO DE PISO EXISTENTE
