MINISTERIO DE EDUCACIÓN CIENCIA Y TECNOLOGIA
ALAMEDA JUAN PABLO II Y CALLE GUADALUPE EDIFICIOS A, SAN SALVADOR, EL SALVADOR.	
CENTRO ESCOLAR:	
CODIGO INFRAESTRUCTURA:	
UBICACIÓN:	
PROYECTO:	
CRECER Y APRENDER JUNTOS: DESARROLLO INTEGRAL DE LA PRIMERA INFANCIA EN EL SALVADOR	
FINANCIAMIENTO:	
CONTRATO DE PRESTAMO BIRF-9067-SV	
CONTENIDO:	
TIPO A-3 ELEVACIONES Y SECCIONES	
ÁREA DE PROYECTO:	
ESCALA: INDICADAS	
HOJA: TIPO A-3	
FECHA:

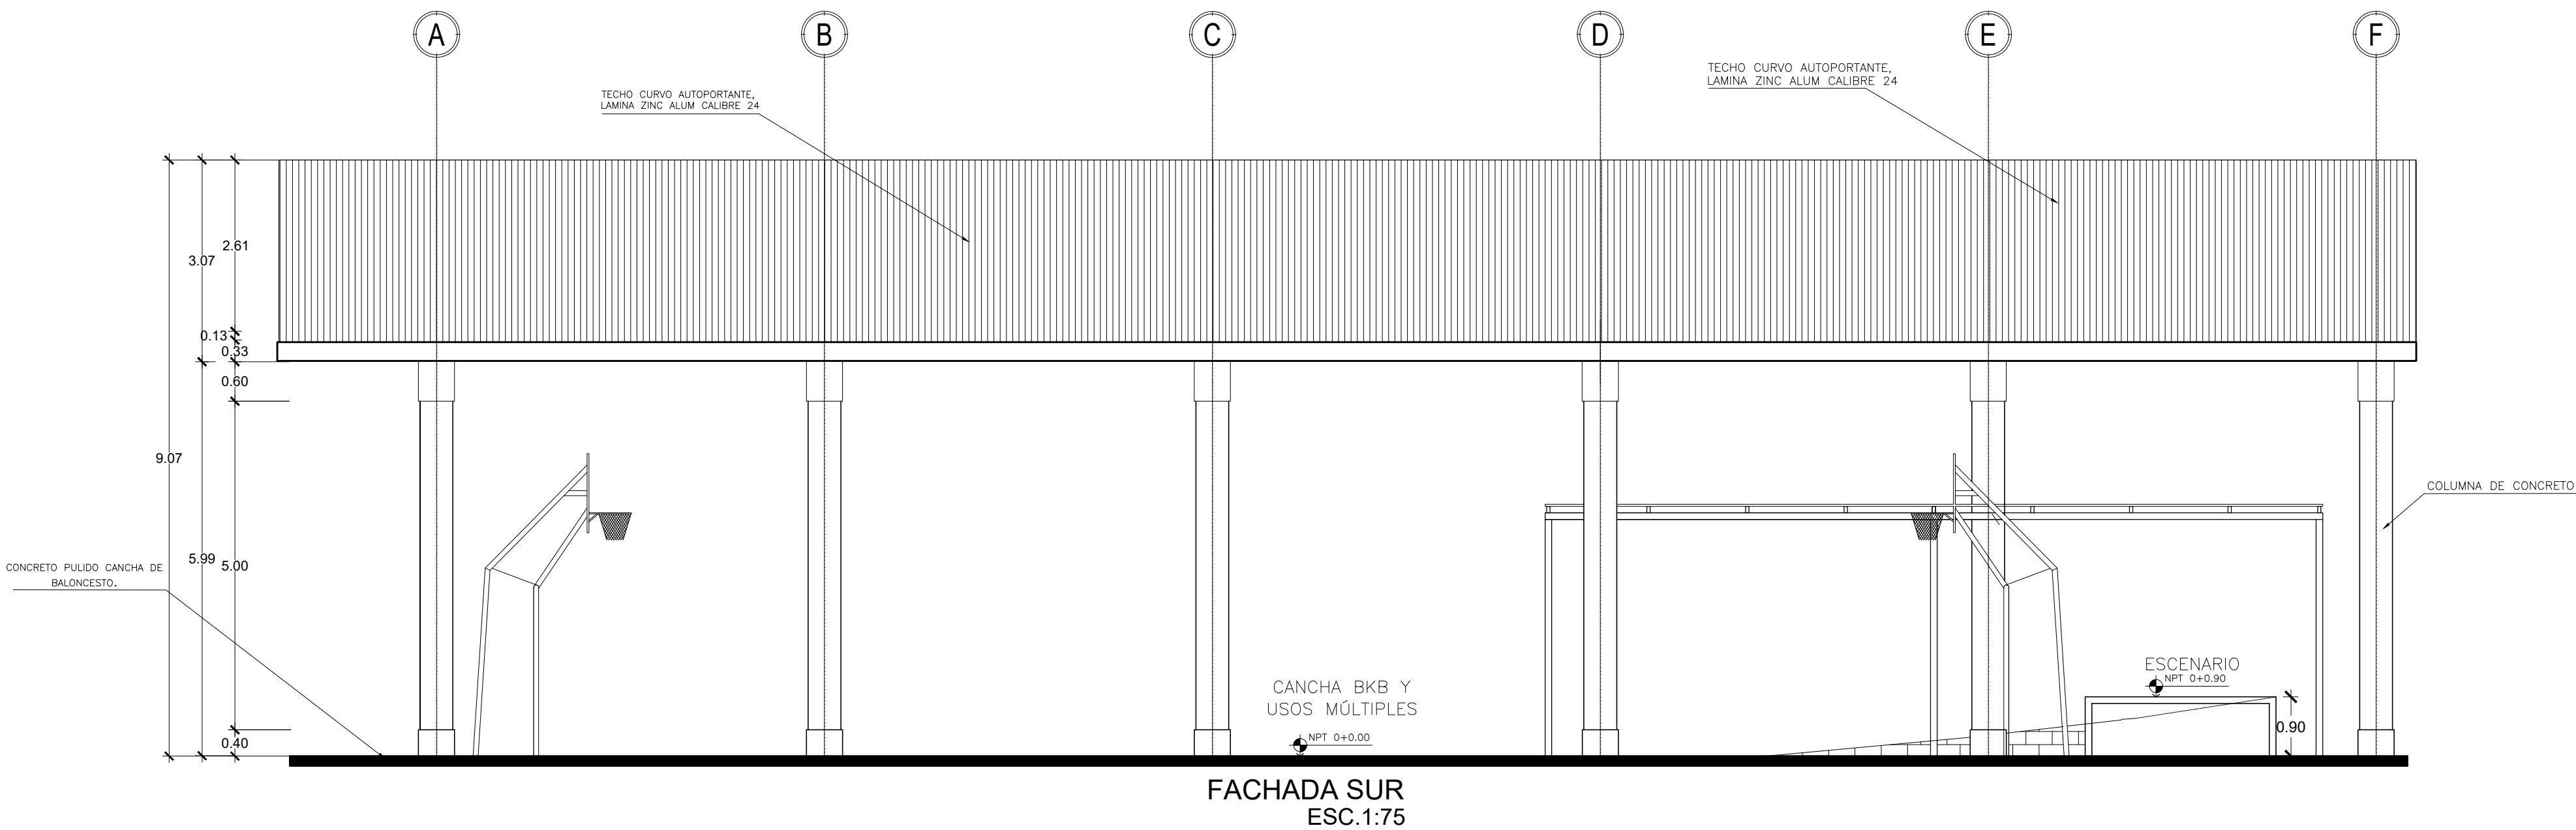
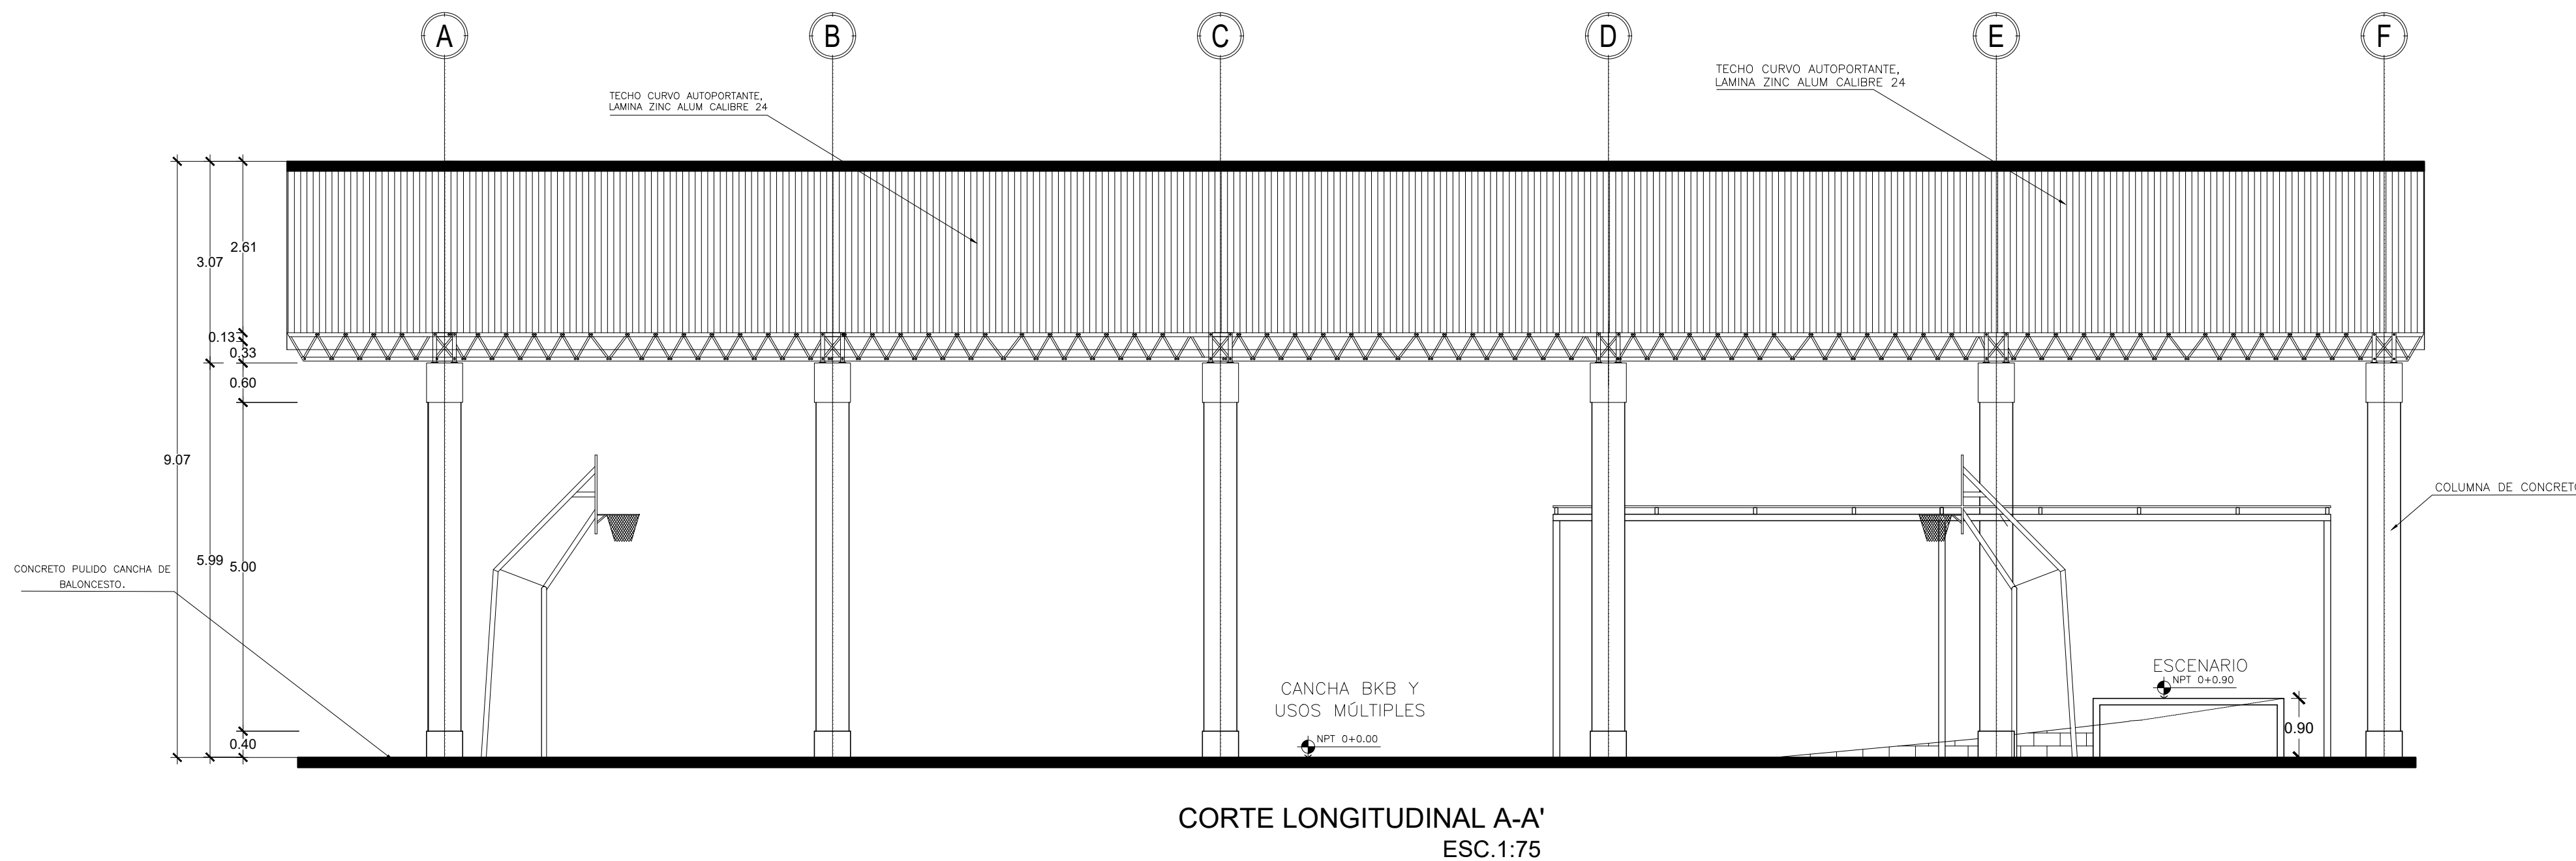
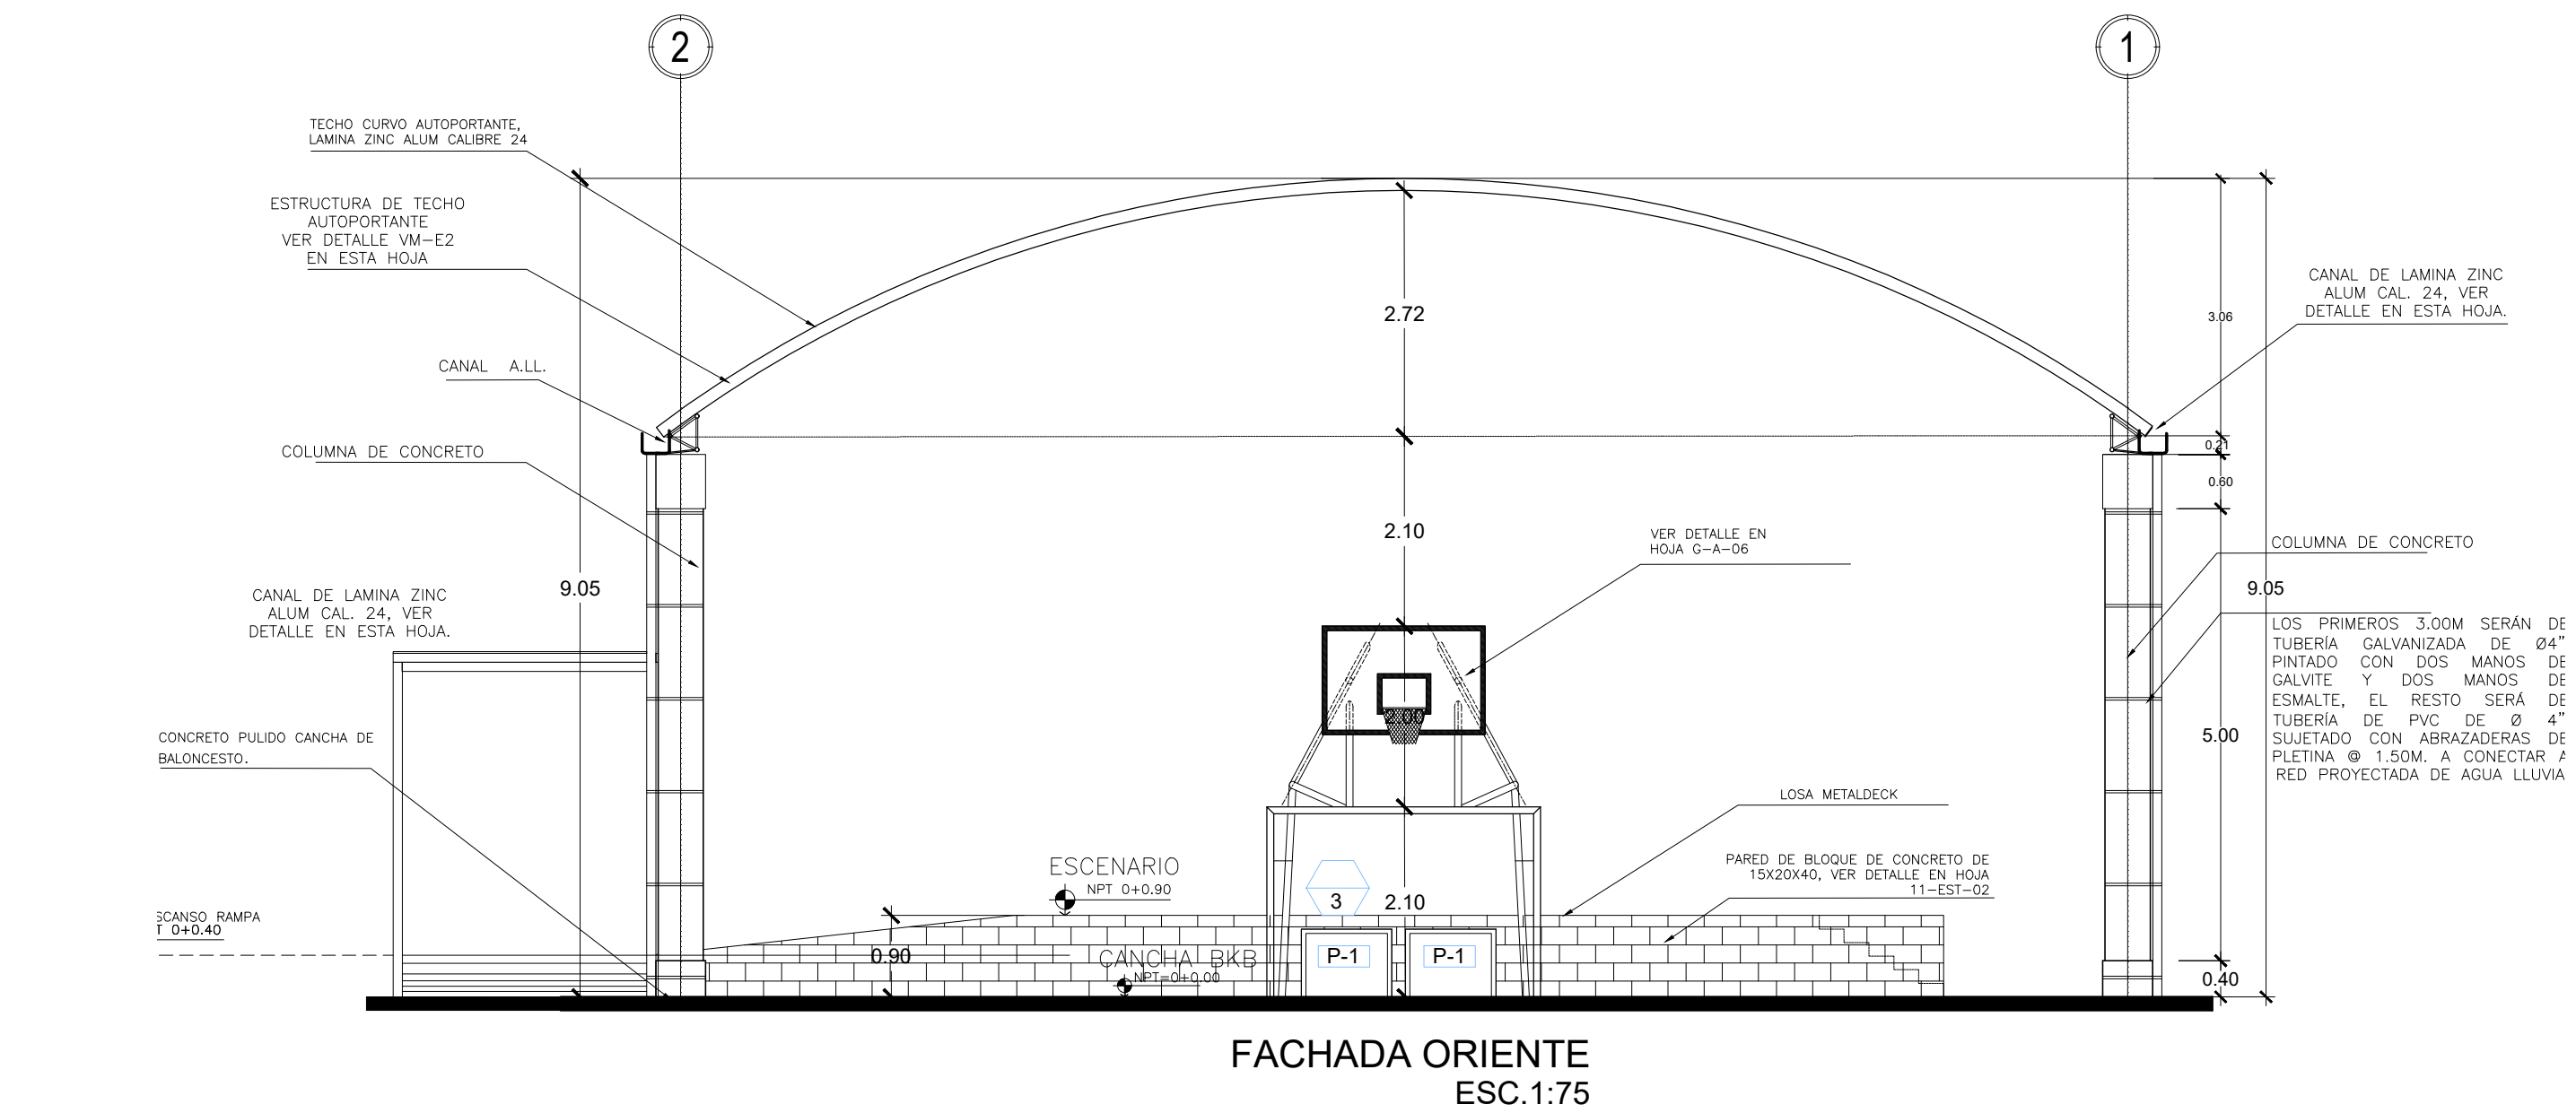
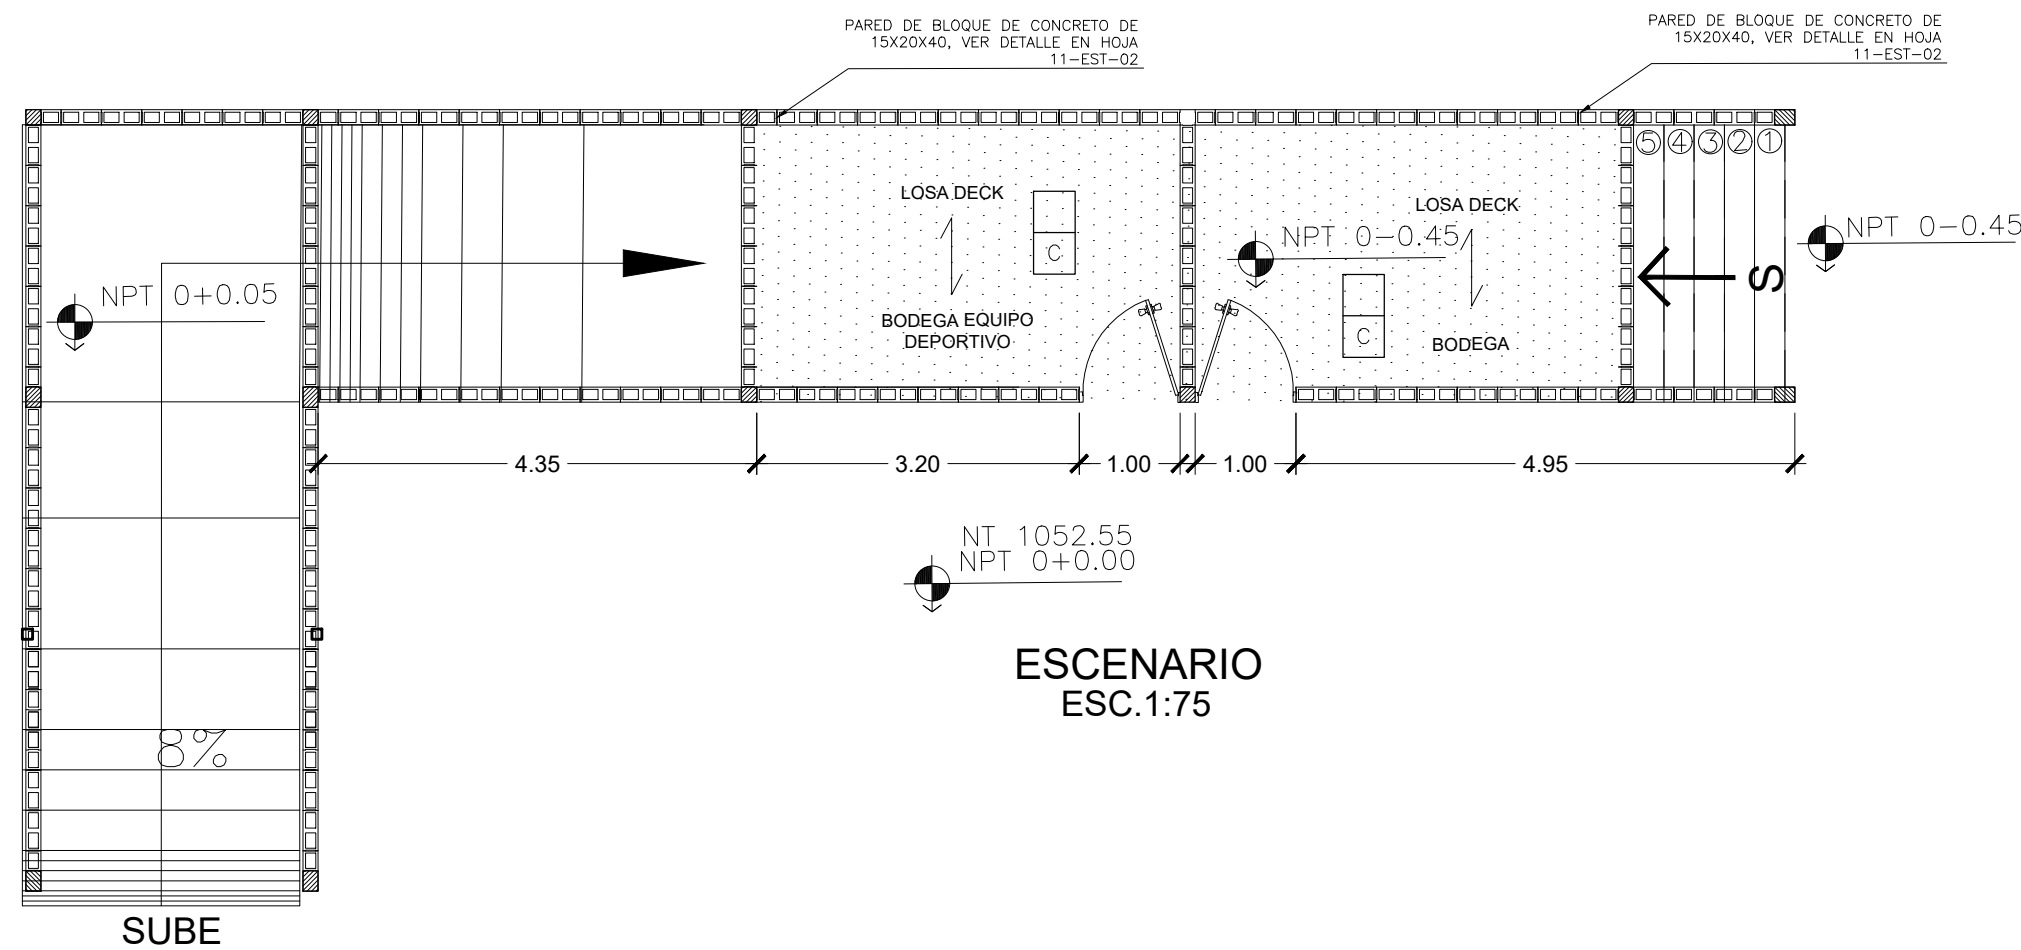
- LA DISTRIBUCIÓN DE COLUMNAS EN EL SENTIDO LONGITUDINAL NO DEBE EXCEDER DE 6 METROS DE EJE A EJE. ADEMÁS ESTAS DEBEN QUEDAR DISTRIBUIDAS SIMÉTRICAMENTE DE ACUERDO AL ESPACIO QUE SE DISPONGA EN CADA CENTRO EDUCATIVO.
- LA FLECHA DEL TECHO CURVO DEBE SER TOMADA EN EL RANGO DEL 15% AL 25% DEL CLARO A SALVAR EN EL SENTIDO TRANSVERSAL.
- CADA DIMENSIÓN DEL SUM DEBE SER ADAPTADA A LAS CONDICIONES QUE REPRESENTA EL CENTRO ESCOLAR.
- PISO CANCHA, ES CONCRETEADO,ACABADO SINTETICO CON 75%(EPDM) DE POLIURETANO MONOCOMPONENTE Y 25% DE (SBR)MATERIAL RECICLADO CON ESPESORDE 8MM, Y SEÑALIZACIÓN CON PINTURA DE POLIURETANO PARAINTEMPERIE.
